แบบมาตรฐานชนบท  
ตำบลคลองคอกปรดหนองหัวถนน

| ชื่อโครงการ | โครงการพัฒนาระบบสาธารณูปโภค |
| ชื่อหน่วยงาน | กรมโยธาธิการและผังเมือง |

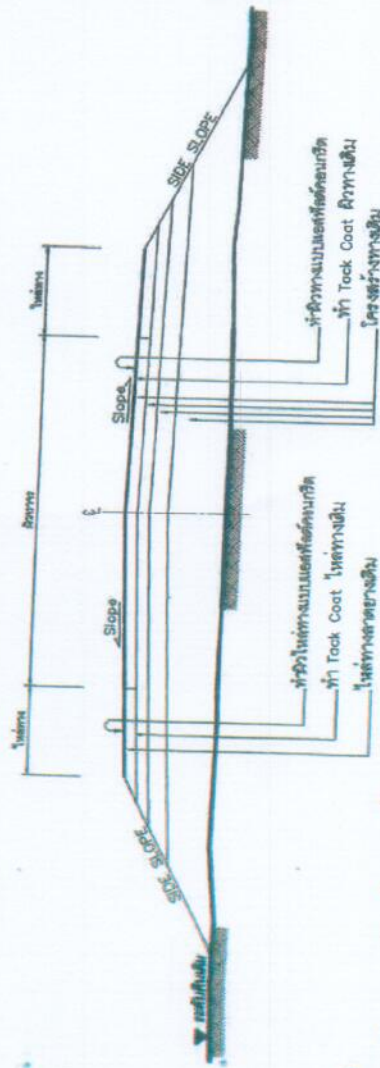
รูปตัดโดยตรงทาง 1

1. ทำ DEEP PATCHING ผิวทางและผิวไหล่ทางเสริมที่ชำรุดเสียหายจนเป็นชิ้น โดยสร้างทางให้เรียบรอยฉีกขาด
2. ย้ายระดับผิวทางและผิวไหล่ทางขึ้นใหม่ชำรุดเสียหายจนไม่ลึกถึง โดยสร้างทาง ให้ทำ SHIM PATCHING
3. ปรับระดับผิวทางและผิวไหล่ทางให้เรียบมีระดับเสมอกับบริเวณขึ้น ก่อนที่จะเสริมผิว
4. ทำ TACK COAT ผิวทางและผิวไหล่ทาง
5. ทำผิวไหล่ทางแบบเคลือบด้วยคอนกรีต
6. ทำผิวทางแบบเคลือบด้วยคอนกรีตและดินโป่งจากทางระบายและพื้นระบายทาง
7. ระบายเชื้อดามารูได้อีกครั้งทาง สบปรกเป็นแบบป้องกัน ได้ตามขนาดชนิด และขนาดโครงสร้างได้ตามความเหมาะสมกับสภาพทางที่จะดำเนินการ ทั้งนี้เพื่อให้ไม่ดูขัดตาจนเกินไป

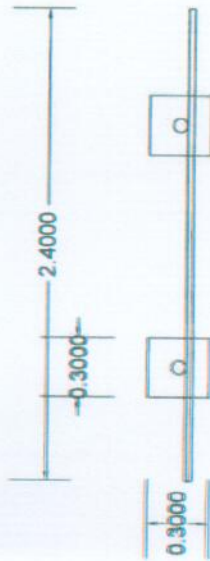
แปลน 1:25

แผ่นเหล็ก 1/16"

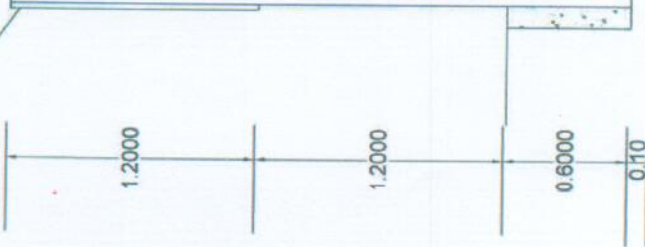
รูปด้านข้าง 1:25

เหล็ก 1" x 1" ไม้

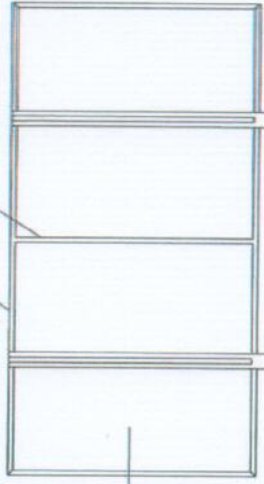
รูปด้านหลัง 1:25

เหล็ก 1" x 1" เชื่อมติดแผ่นเหล็ก
